# UNIVERSIDAD VILLA RICA

"RESTAURACION Y ADECUACION PARA HOTEL DE  
LA EXHACIENDA SAN JOAQUIN, EN YANGA, VER."

## TESIS

ELIZABETH MOSCOSO RUIZ

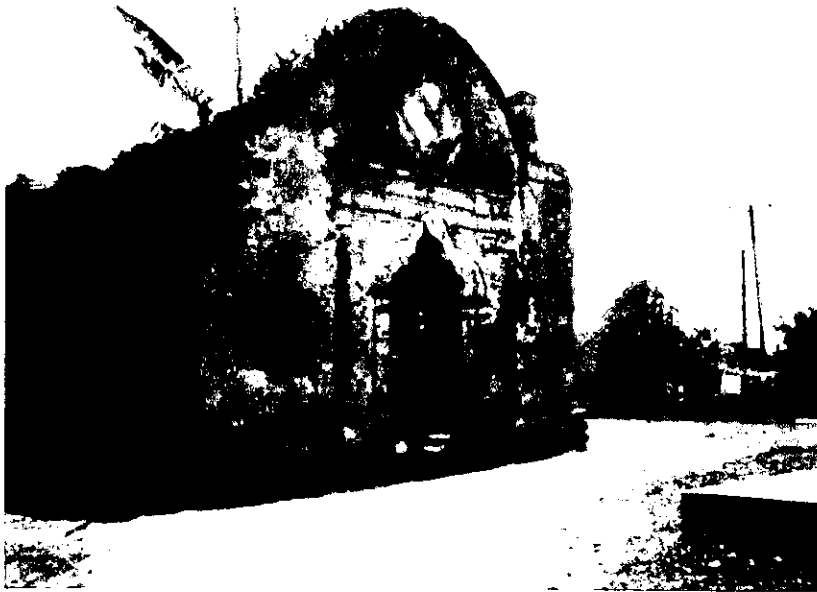
FOTO 3. Fachada principal de la Capilla.

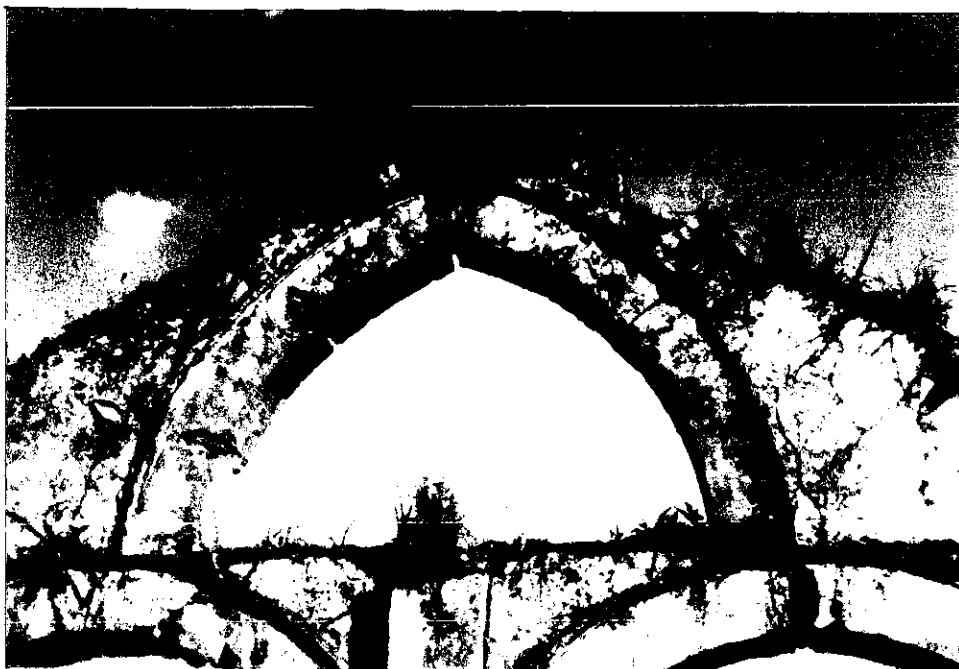
FOTO 12. Arco apuntado que corona la portada principal del Trapiche.

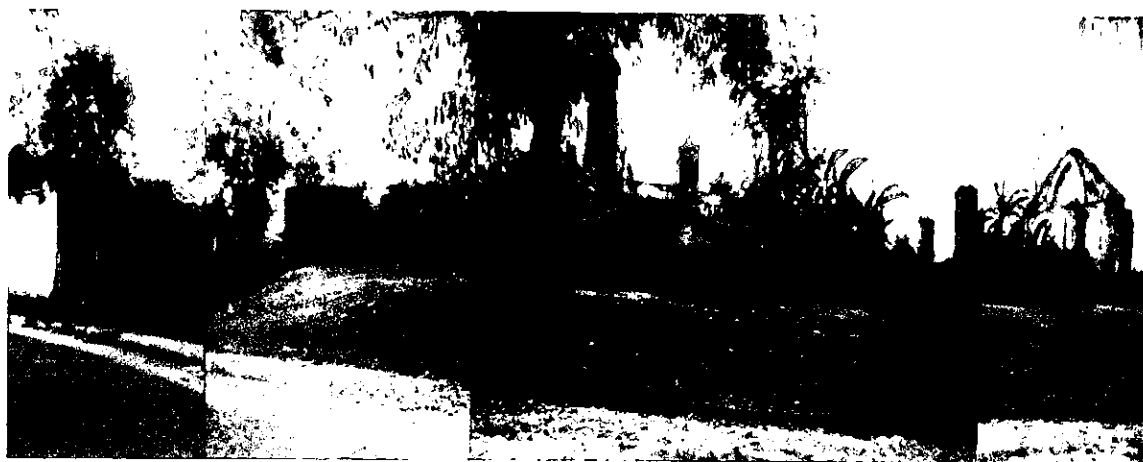
FOTO 22. Vista lateral del inmueble denominado como Trapiche.
