“REMODELACIÓN HOTEL HYATT REGENCY CANCUN”

REPORTE PROFESIONAL PARA OBTENER EL TÍTULO DE ARQUITECTA

HYATT REGENCY CANCÚN
VERIFICACIÓN DE INSTALACIONES
LEVANTAMIENTO FOTOGRAFICO, AREAS AFECTADAS

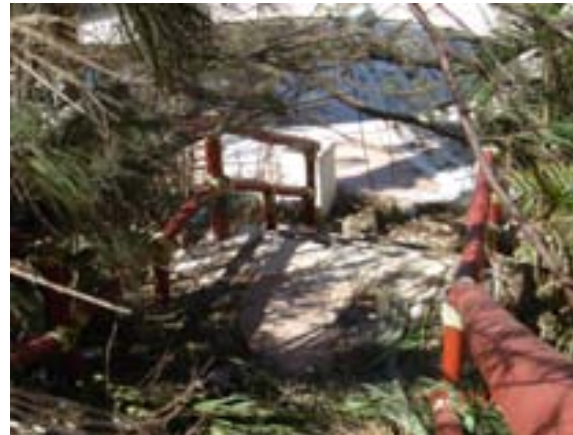
NIVEL DE ALBERCA

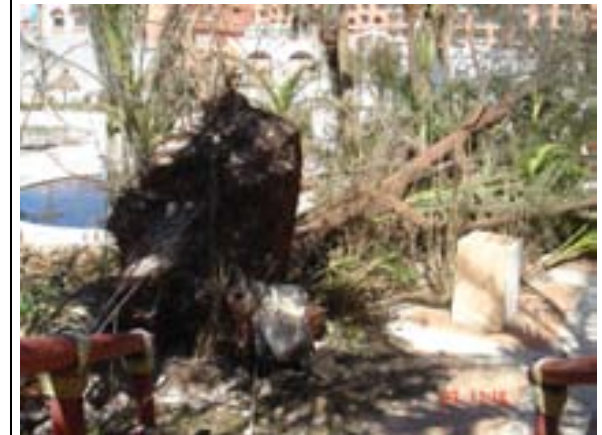
PUENTE HACIA ALBERCA

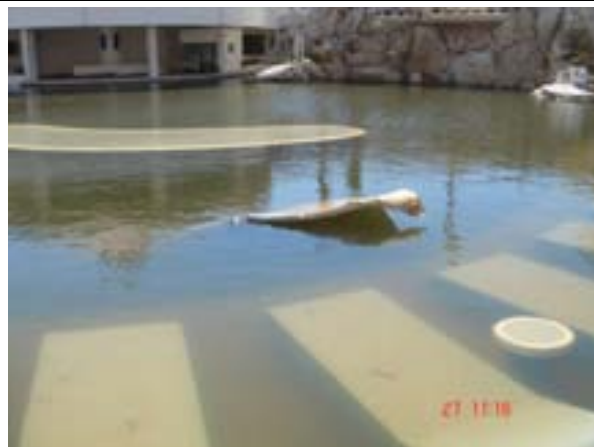
AREA DE ALBERCA

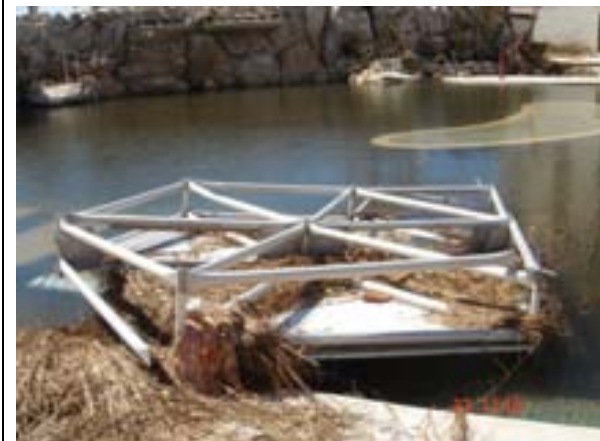
DESECHOS DE DOMO EN ALBERCA

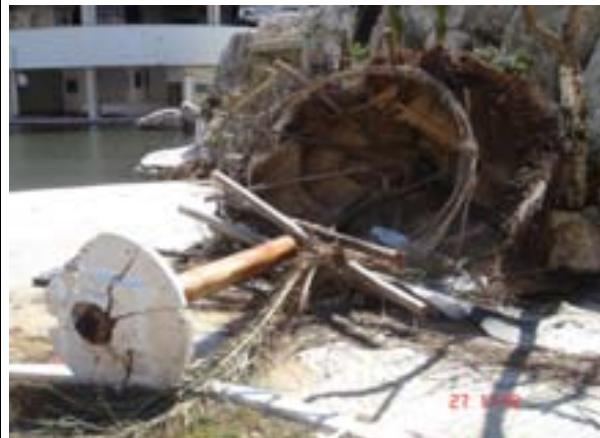
PALAPA CAIDA EN AREA DE ALBERCAS

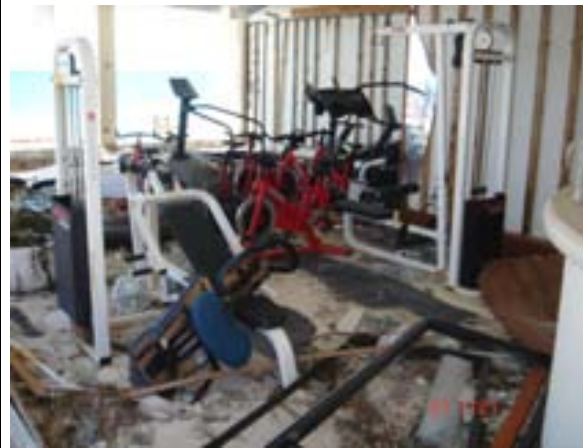
GYM

MOBILIARIO AFECTADO

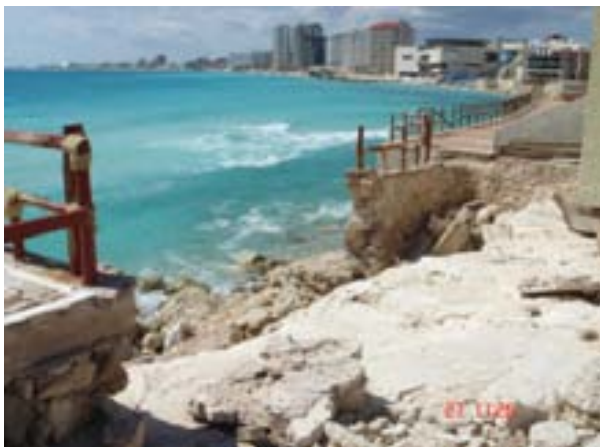
AREA DE PLAYA DESAPARECIDA

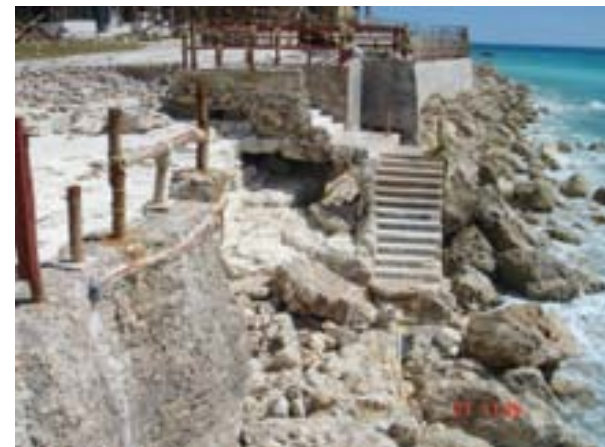
DECENSO A PLAYA DESTRUIDA

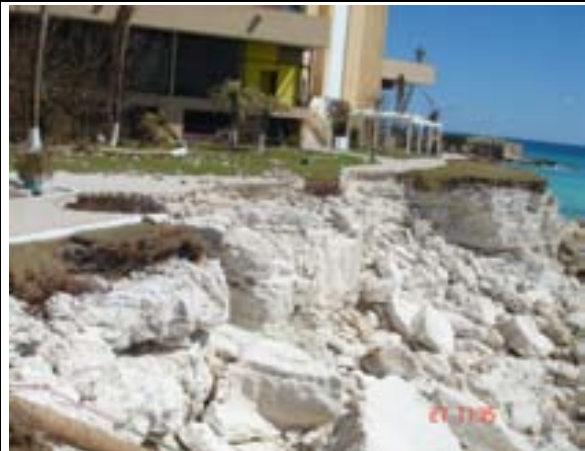
PASILLO Y MURO

DESTRUCCION DE AREA DE CAMASTROS

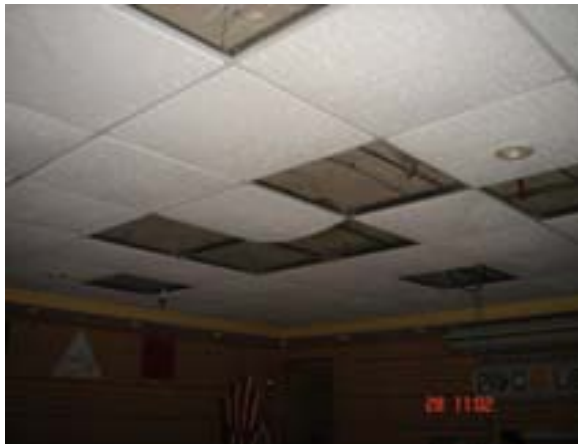
GERENCIA

PLAFOND AFECTADO

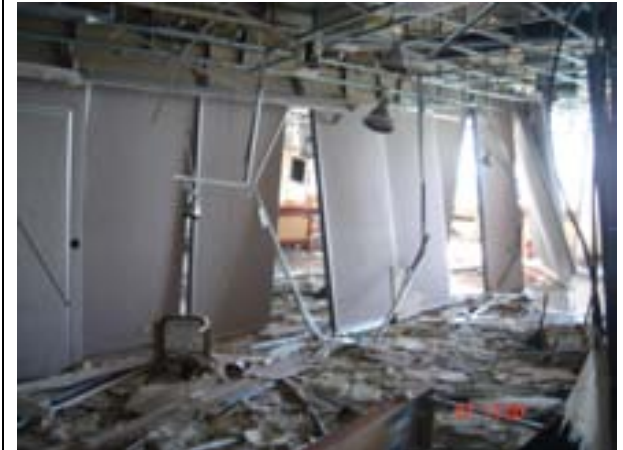
MURO DIVISORIO ENTRE SALONES

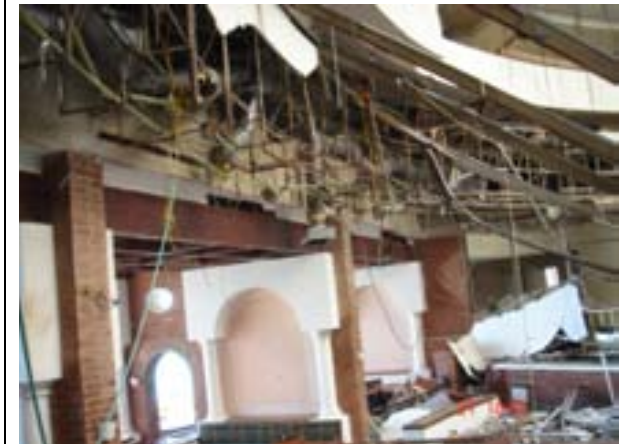
PLAFONES DAÑADOS

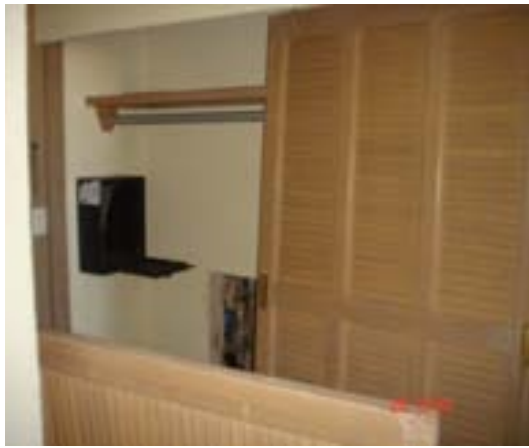
CARPINTERIA DAÑADA

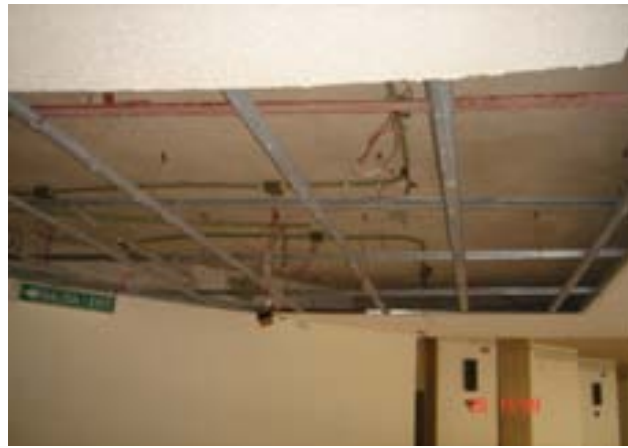
PLAFOND DE PASILLOS

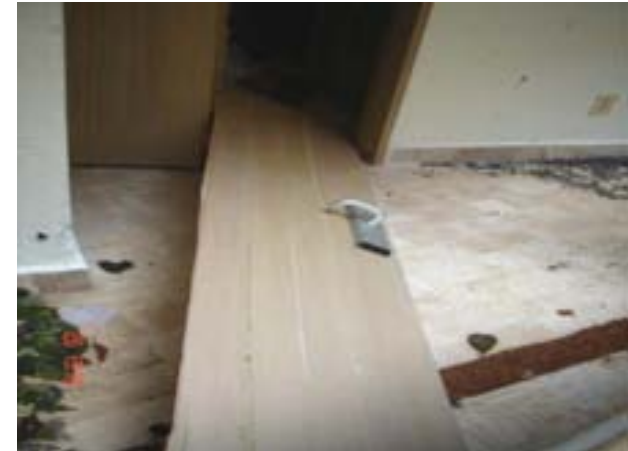
PUERTAS DE HABITACIONES ROTAS

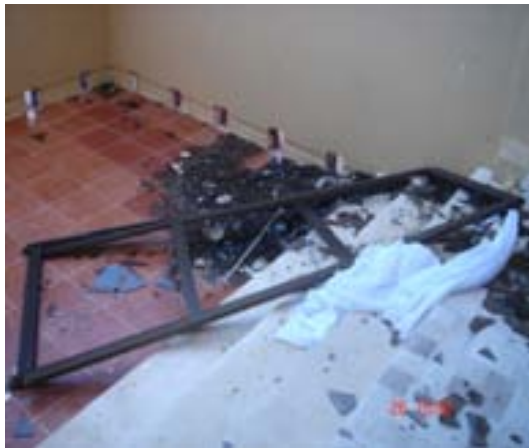
DESECHOS EN TERREZAS

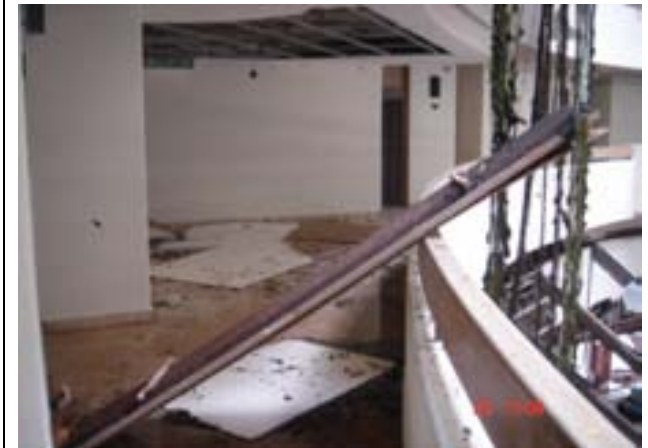
DESECHOS EN PASILLOS

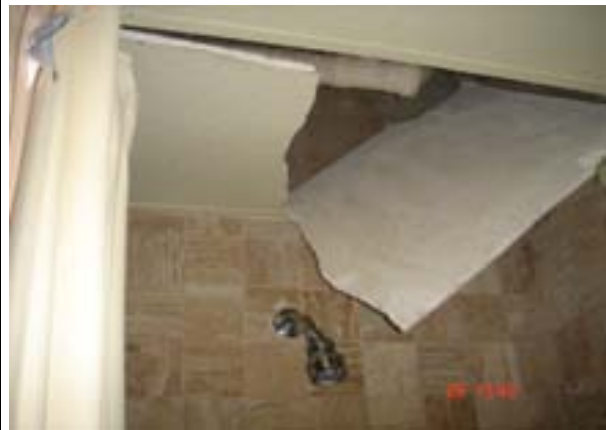
PLAFOND DAÑADO

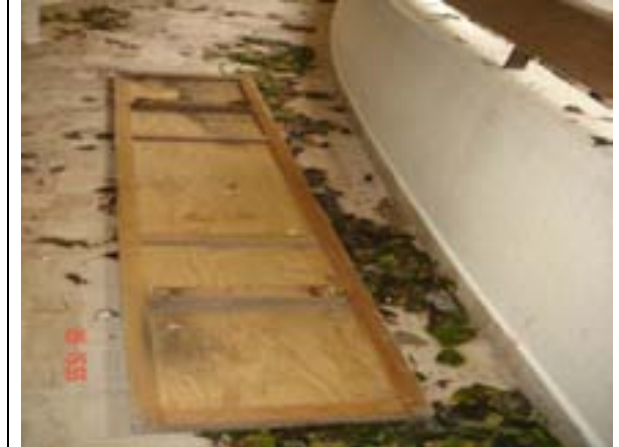
DESECHOS EN PASILLOS

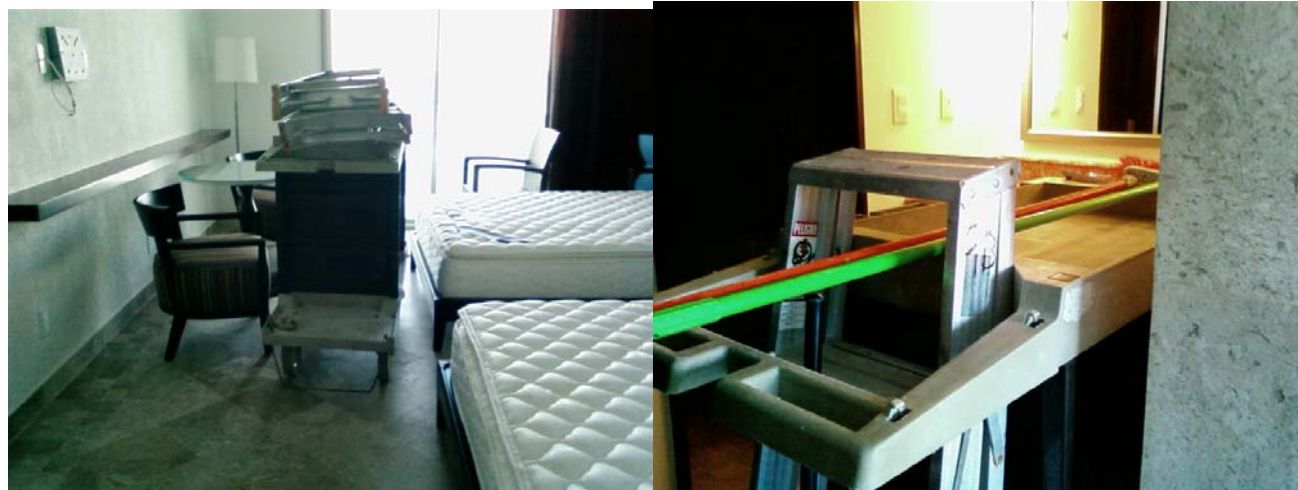
Carritos de mantenimiento dentro de habitaciones

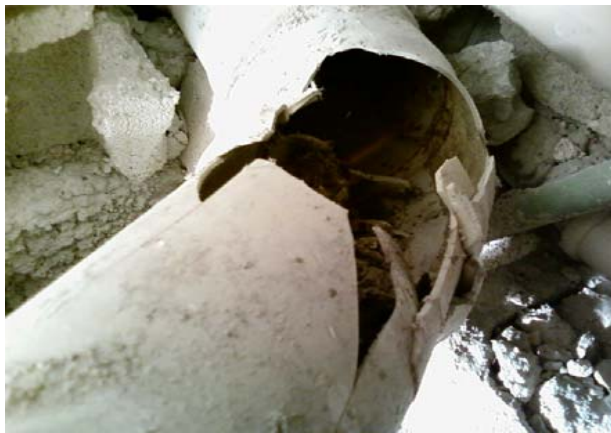
➤ La tubería de aguas negras se encontraba en pésimas condiciones, ya que por el tiempo de la construcción, las características del agua y las condiciones de la obra; se fue deteriorando rápidamente. Esto provocó en el menor de los casos inundaciones en los baños e incluso en el vanity, algunos mayores afectaron varias habitaciones e incluso pasillos, por lo que se solicitó la limpieza de las 12 columnas de agua, y la reparación de las que se encontraran dañadas.

TUBERIA DE DRENAJE ROTA

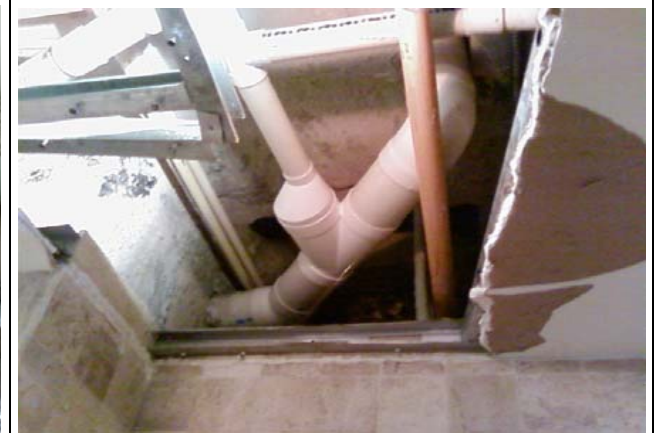
TUBERIA YA REPARADA

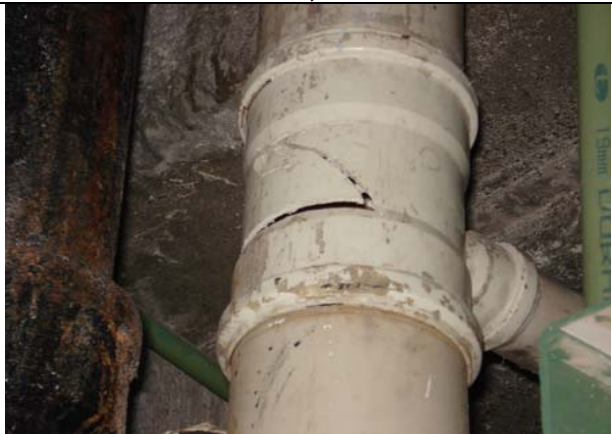
TUBERIA ROTA, COLUMNA No. 4
