**SUPERVISIÓN TÉCNICA DE MANTENIMIENTO MENOR DE LA
AUTOPISTA CUERNAVACA ACAPULCO; DEL TRAMO: KM 95+000
AL KM 178+000.**

T E S I N A

ESPECIALISTA EN VÍAS TERRESTRES

JULIO 2013

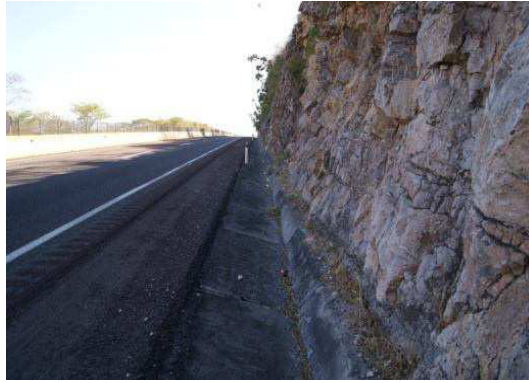
Fotografía No.3 Vista después del barrido del acotamiento.

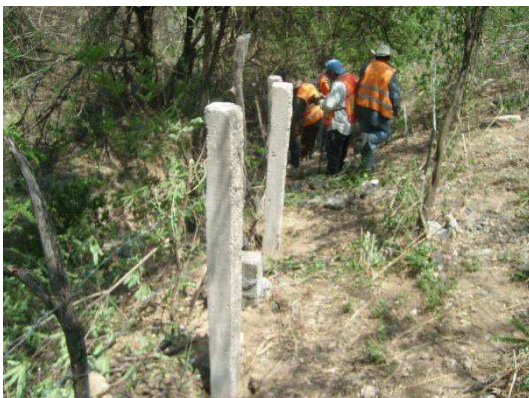
Fotografía No.15 Vista una vez habilitados los postes de concreto en el derecho de vía.

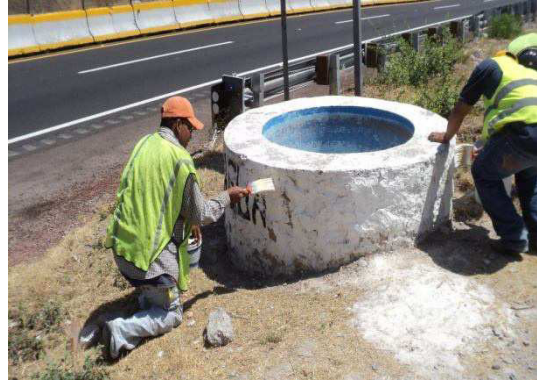
Fotografía No.17. Se observa a personal de la empresa contratista realizando el pintado de depósitos de agua.

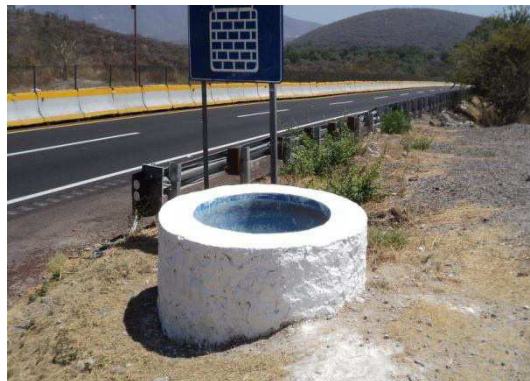
Fotografía No.18. Vista después de pintar el depósito de agua.

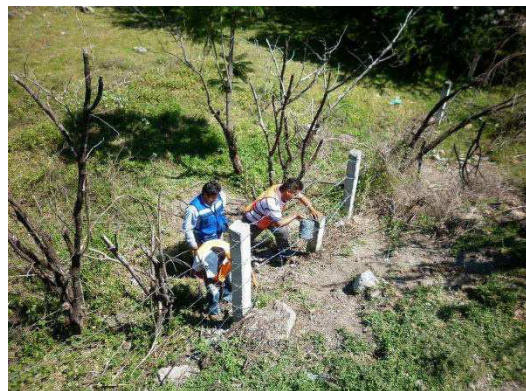
Fotografía No.20. Se observa a personal de la empresa contratista realizando el tensado de alambre de púas en el cercado del derecho de vía

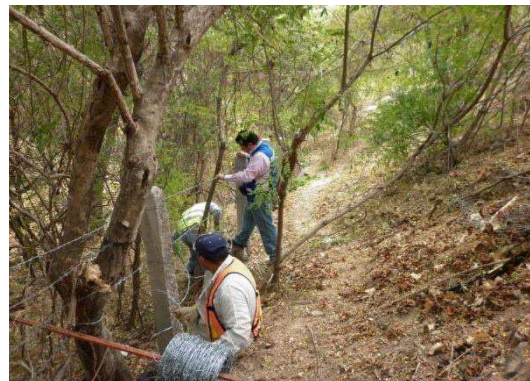
Fotografía No.23. Se observa a personal de la empresa contratista habilitando el alambre de púas en el cercado que delimita el derecho de vía.

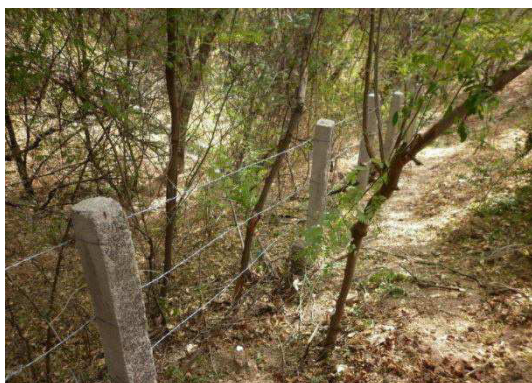
Fotografía No.24. Vista después del habilitado de alambre de púas.

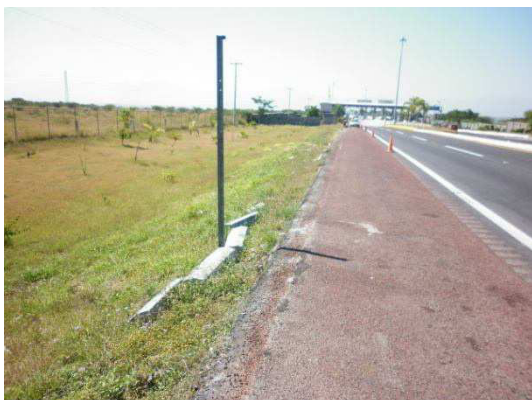
Fotografía No. 43 Se observan algunas secciones de guarnición prefabricada al lado del camino.

17.- Alineación, renivelación y junteo de guarnición prefabricada de concreto hidráulico existente. Conjunto de actividades que se realizan para llevar a cabo el alineamiento y junteo de tramos de guarniciones existentes que han sido desplazadas de su lugar de origen, propiciados por accidentes o estacionamiento de vehículos. Fotografías No.43, No.44 y No.45.

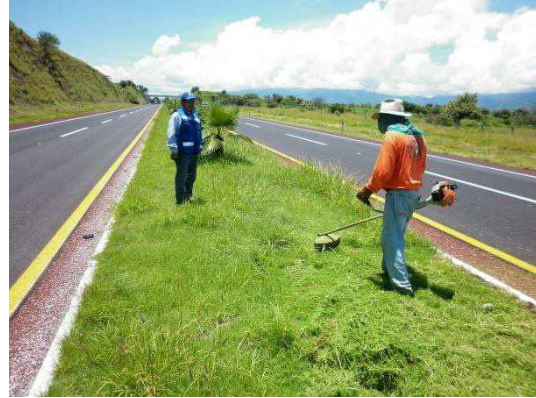
Fotografía No.47. Se observa a personal de la contratista realizando la poda del camellón central.

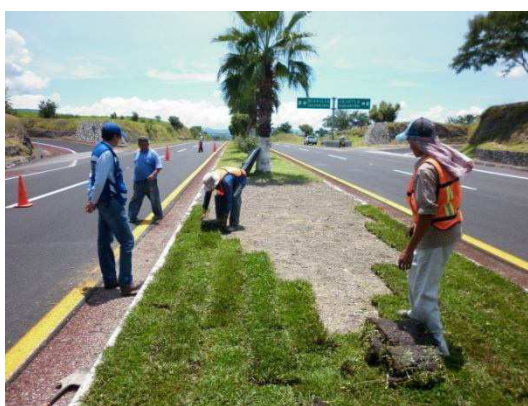
Fotografía No. 51 Vista durante el proceso de suministro y colocación de pasto.

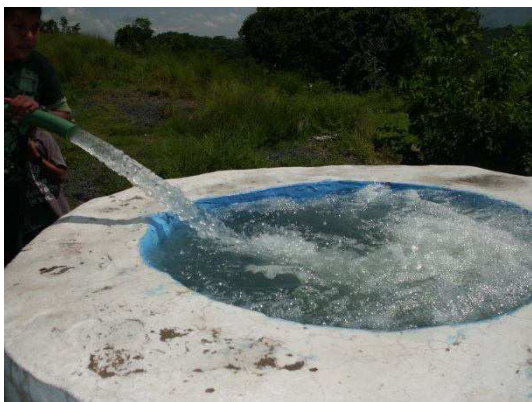
Fotografía No. 53 Vista durante el proceso de suministro de agua a depósitos.

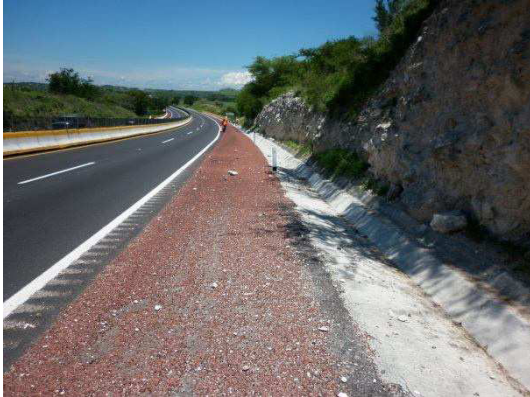
Fotografía No. 57 Se observa producto del graneado sobre la cuneta.

23.- Limpieza de cunetas. Se efectuara la remoción de material ajenos, tales como tierra, piedra, hierba, troncos u otros materiales que reduzcan las secciones de estos elementos y que impidan el escurrimiento libre del agua. El desazolve de cunetas es el conjunto de operaciones necesarias para remover los materiales ajenos, tales como tierra, piedras, hierbas, troncos u otros que reduzcan u obstruyan la sección de la cuneta impidiendo el libre escurrimiento del agua. Fotografías No.57, No.58 y No.59.

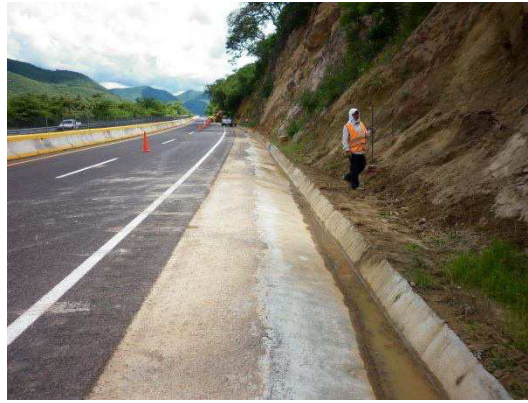
Fotografía No. 73 Vista una vez terminados los trabajos de extracción de caídos.

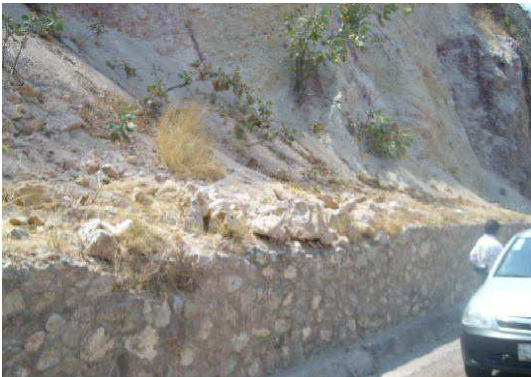
Fotografía No. 74 Se observa el material acumulado en el muro alcancía.

40.- Remoción de material en muro alcancía. Es el conjunto de acciones necesarias para remover los materiales desprendidos de los taludes de cortes o laderas naturales, que hayan sido retenidos por muros alcancía, con el propósito de restituir la capacidad de retención de estos elementos. Fotografías No.74, No.75 y No.76

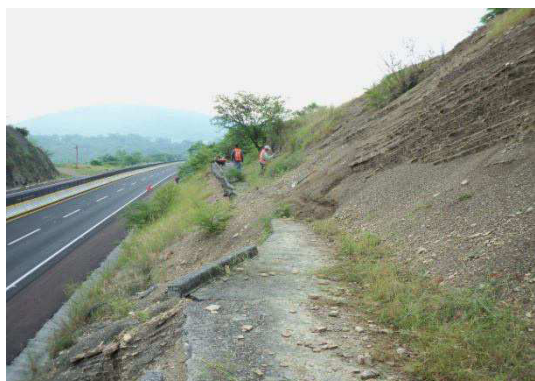
Fotografía No. 77 Vista de la berma
antes de iniciar los trabajos de remoción
de material.

41.- Remoción de material en bermas a cualquier altura. El desazolve de bermas es el conjunto de actividades necesarias para retirar el azolve u otros materiales desprendidos de las laderas naturales o taludes de cortes que caen y se depositan en la berma del corte, con el propósito de evitar que dicho material caiga hasta la superficie de rodamiento causando molestias a los usuarios de la Autopista. Fotografías No.77, No.78 y No.79.

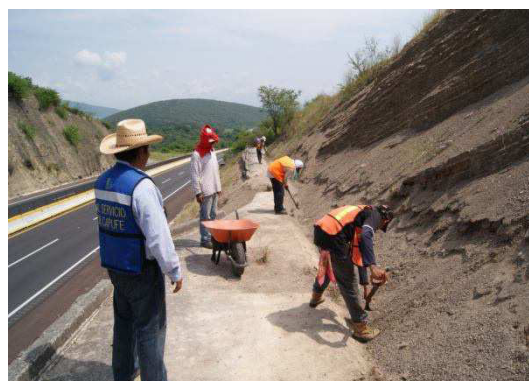
Fotografía No.78. Se observa a personal
de la empresa contratista realizando la
remoción de material acumulado.

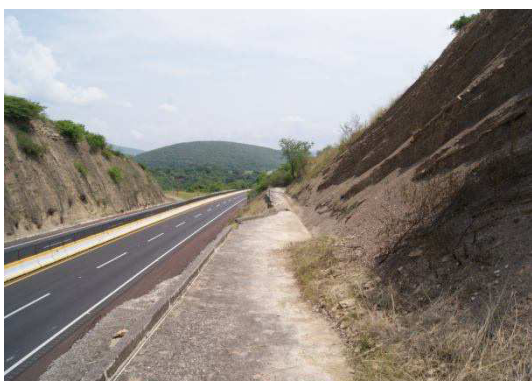
Fotografía No. 79 Vista después de la
remoción de material acumulado

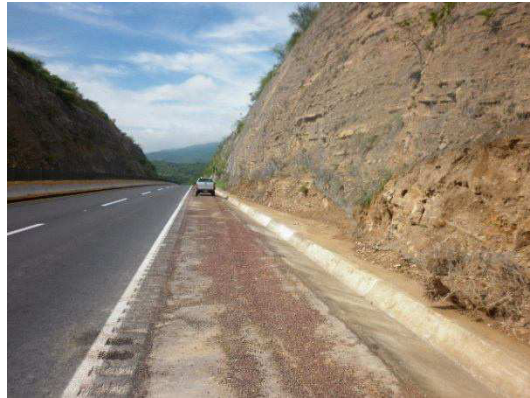
Fotografía No. 82 Vista después de realizados los trabajos de retiro de material acumulado en malla triple torsión en el talud del corte

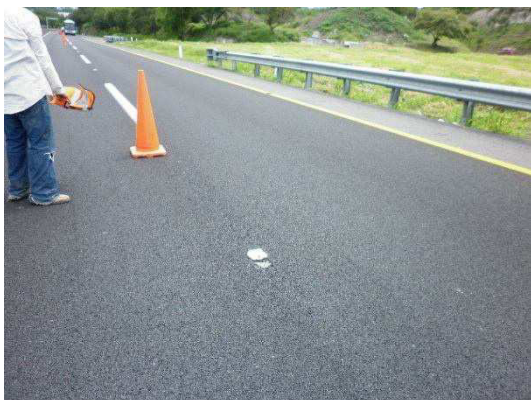
Fotografía No. 85 Vista del tramo después de la colocación de vialeta

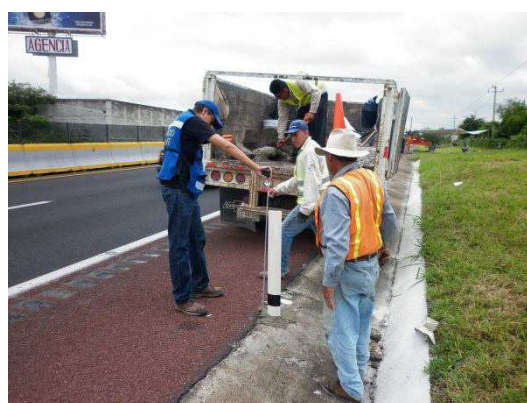
Fotografía No. 87. Vista durante el suministro de indicador de alineamiento.

52.- Suministro y colocación de indicadores de alineamiento con reflejante blanco. La reposición de indicadores de alineamiento (fantasmas) será el conjunto de operaciones necesarias para suministrar y colocar los indicadores de alineamiento que hagan falta o se encuentren dañados, todo esto con el propósito de restituir las condiciones de seguridad de los usuarios que utilizan la Autopista. Fotografías No.86, No.87 y No.88.

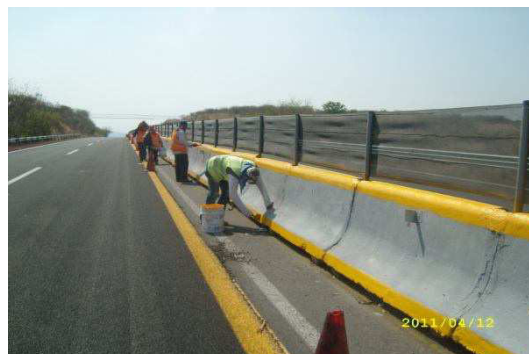
Fotografía No.96. Vista durante la aplicación de pintura en franjas de barrera central.

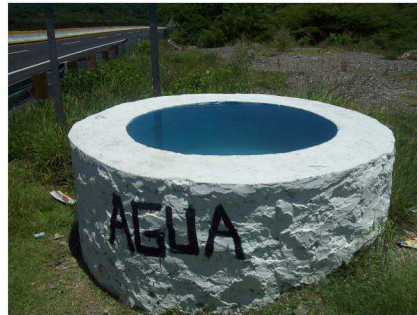
FOTO No. 1 UBICACIÓN: 149+380 LADO: A VISTA: HACIA ACAPULCO

III.- OBRAS DE DRENAJE
 DESCRIPCION:
 ANTES
