**DICTAMEN GEOTECNICO DEL TRAMO CARRETERO: CAMINO AL MOLINO BLANCO KM 0+000 AL
3+260**

T E S I S

QUE PARA OPTAR POR EL GRADO DE ESPECIALIZACION EN GEOTECNIA

EDGAR SANTOS CANO

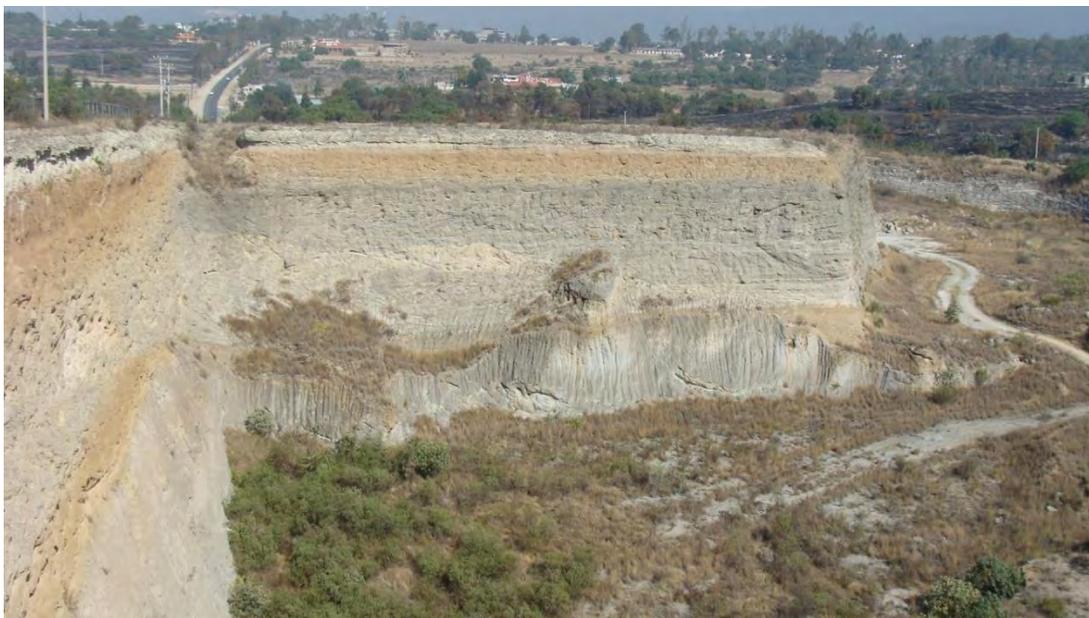
Foto N° 3. Perfil estratigráfico de las minas a 200 metros del tramo.

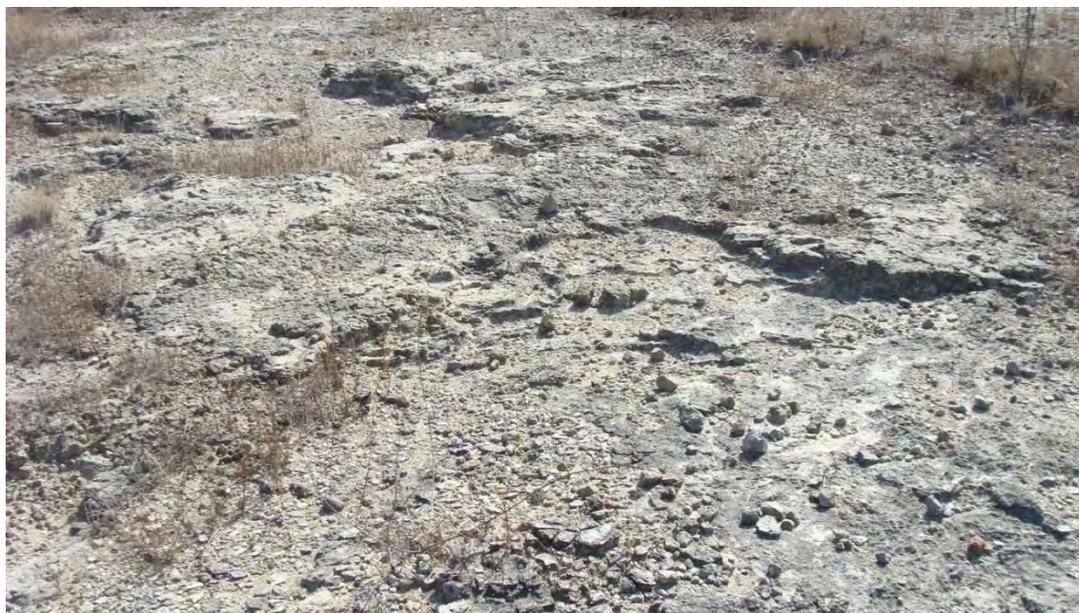
Foto N° 4. Costra superficial después de la capa vegetal.

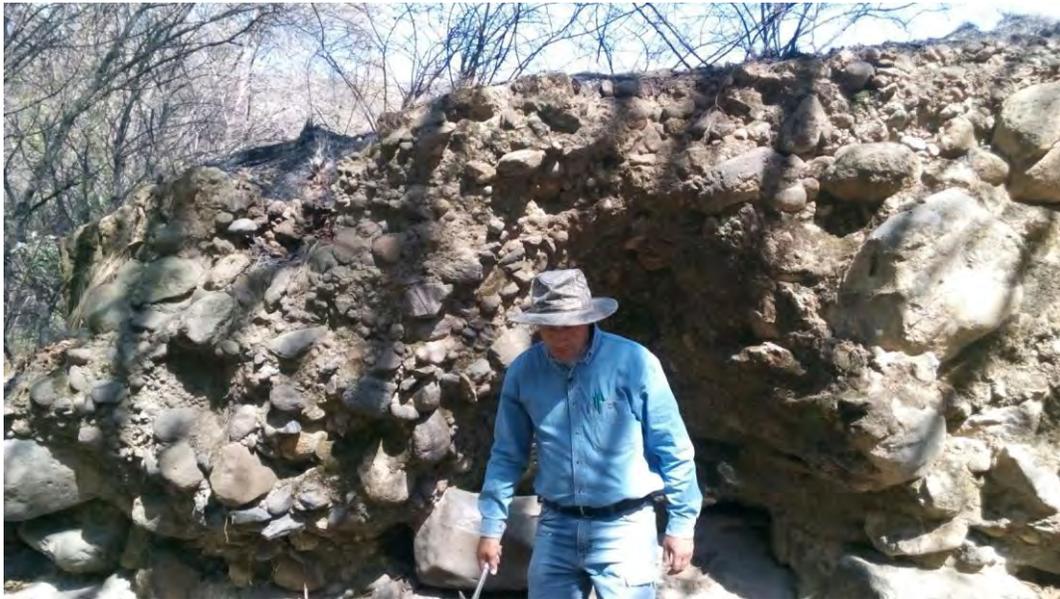
Foto N° 5. Conglomerado que se encuentra aparentemente muy bien cementado.

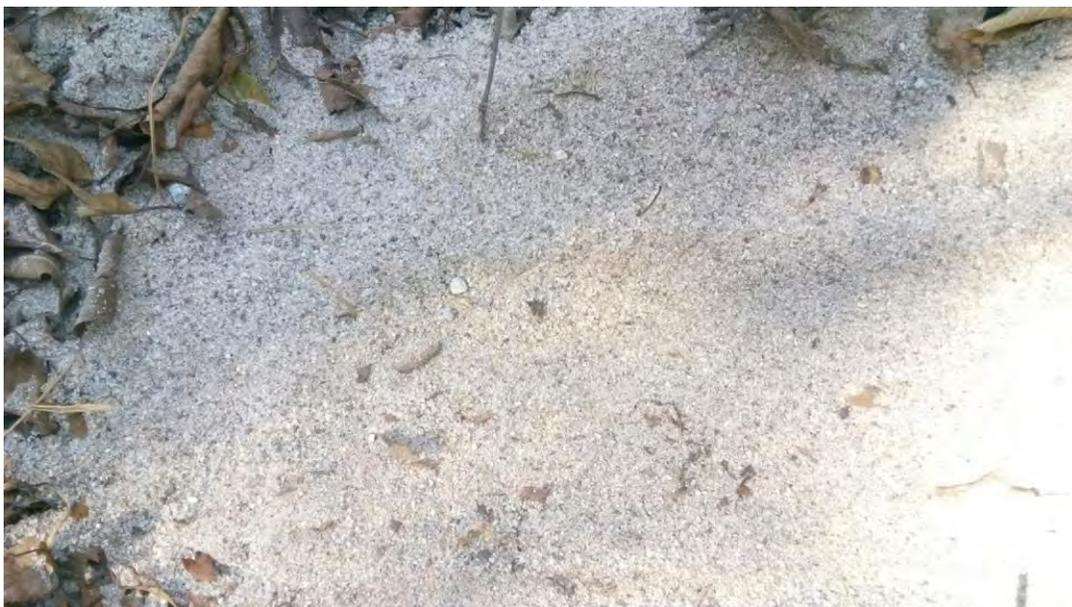
El fondo del cauce es sobre roca aparentemente impermeable y cubierta por arena blanca con características de una gran concentración de sílice y material pumítico.

Foto N° 6. Arena de sílice al fondo del cauce del río.

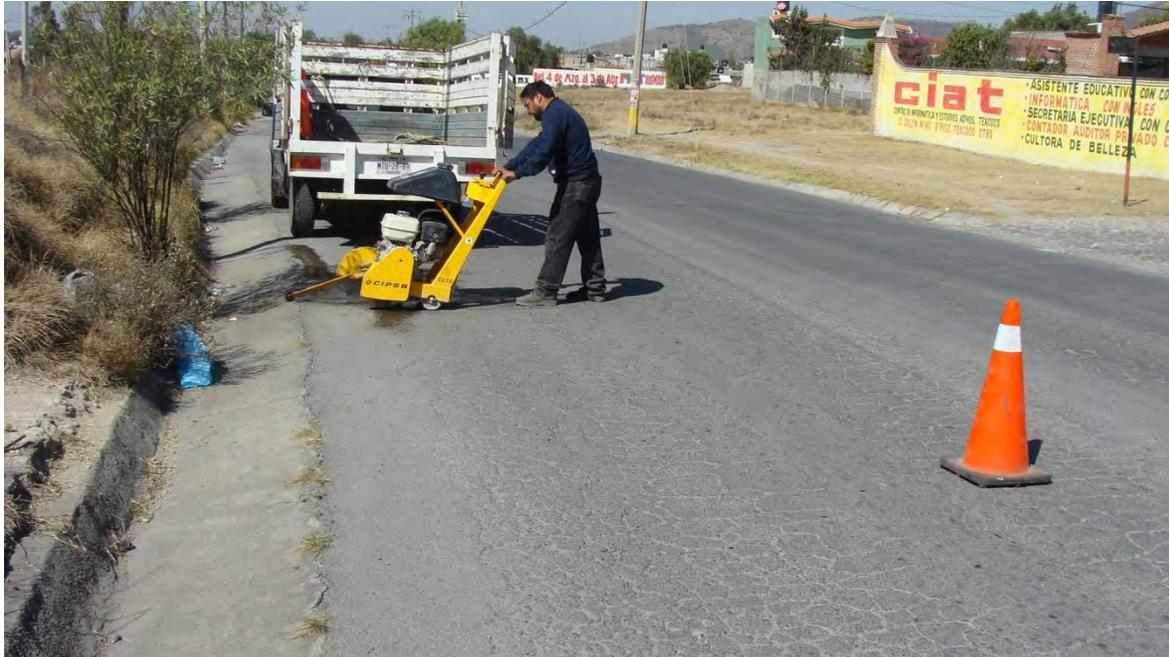
Foto N° 7.- Corte del pavimento en el km 2+500 PCA N° 2

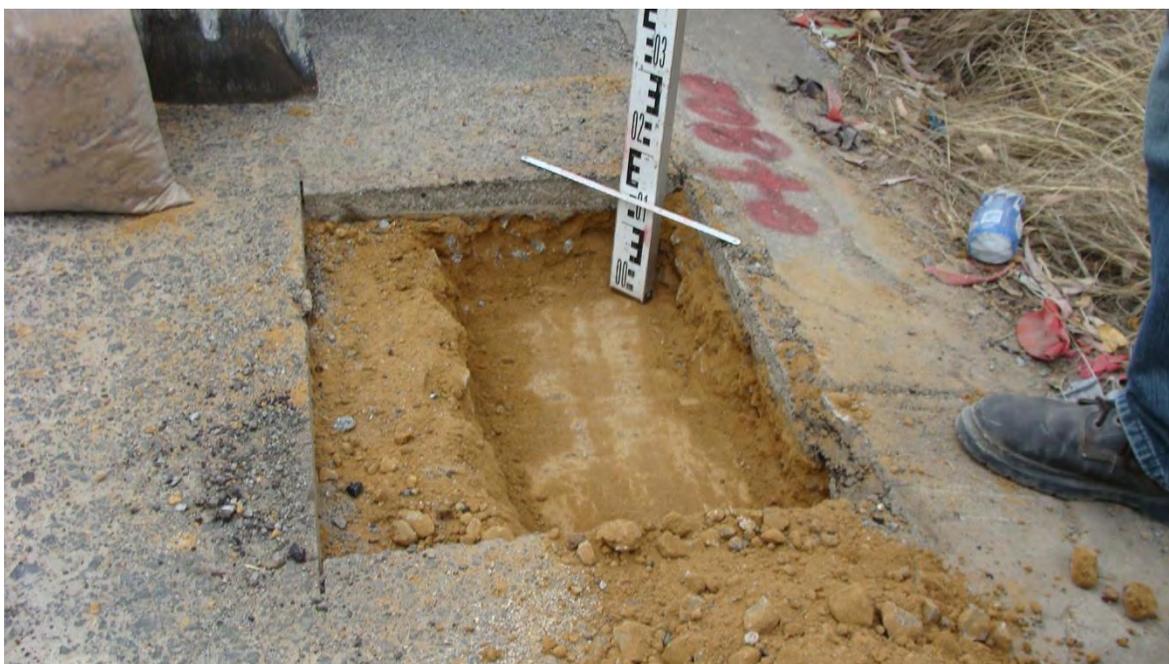
Foto N° 8.- Sondeo de caja de 0.60X0.60 en el km 0+800 PCA N° 2

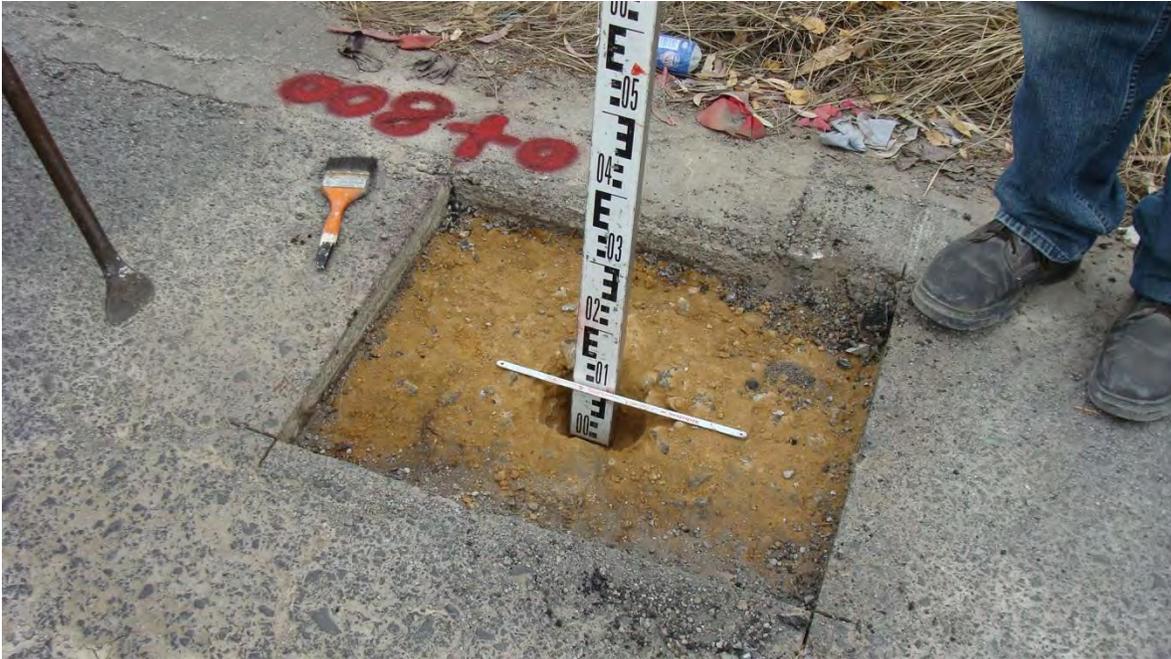
Foto N° 9.- Determinación del grado de compactación en el km 0+800. PCA N° 2

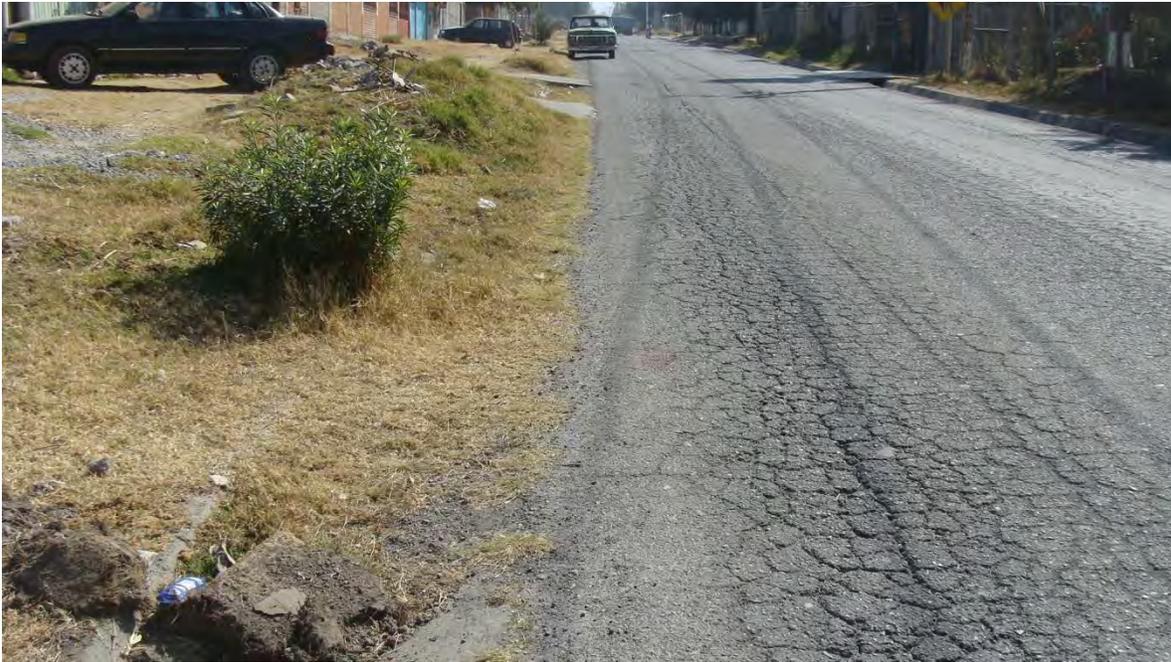
LIMPIEZA DE CUNETAS

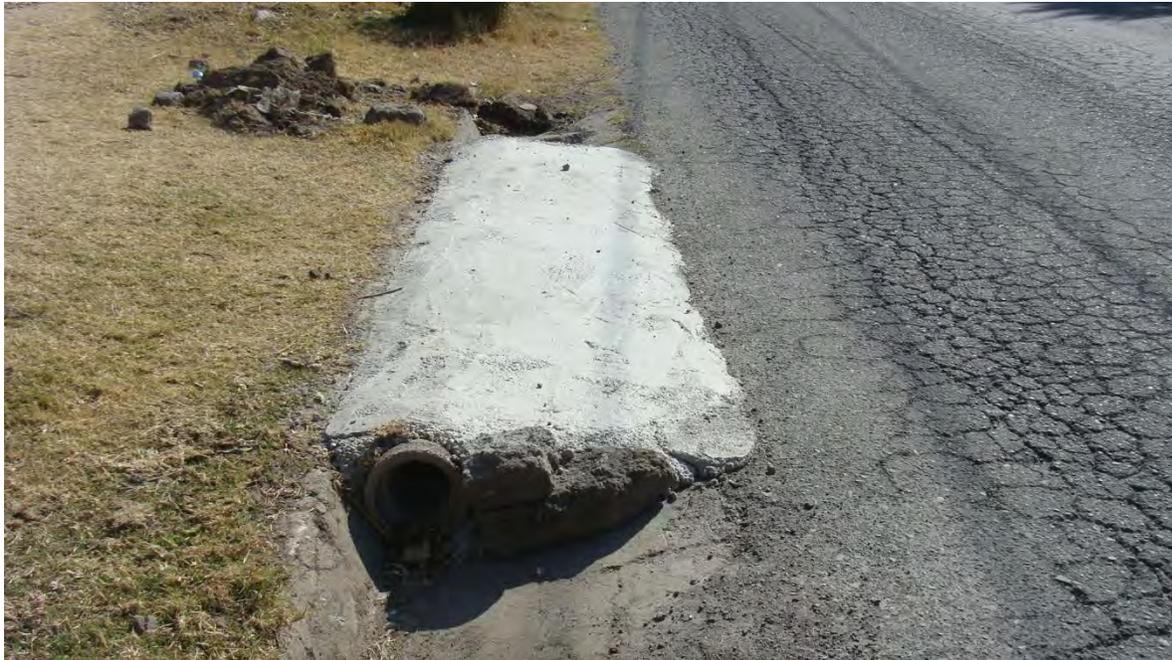
LIBERACION DEL AREA DE LA CUNETA

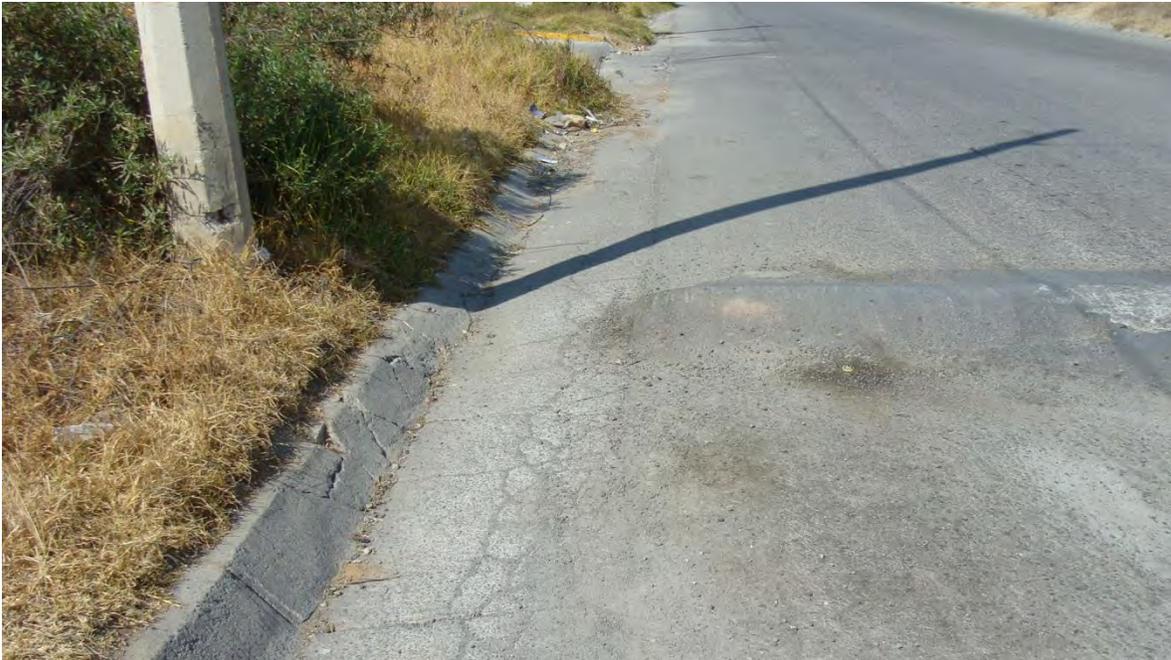
MANTENIMIENTO MENOR DE LIMPIEZA

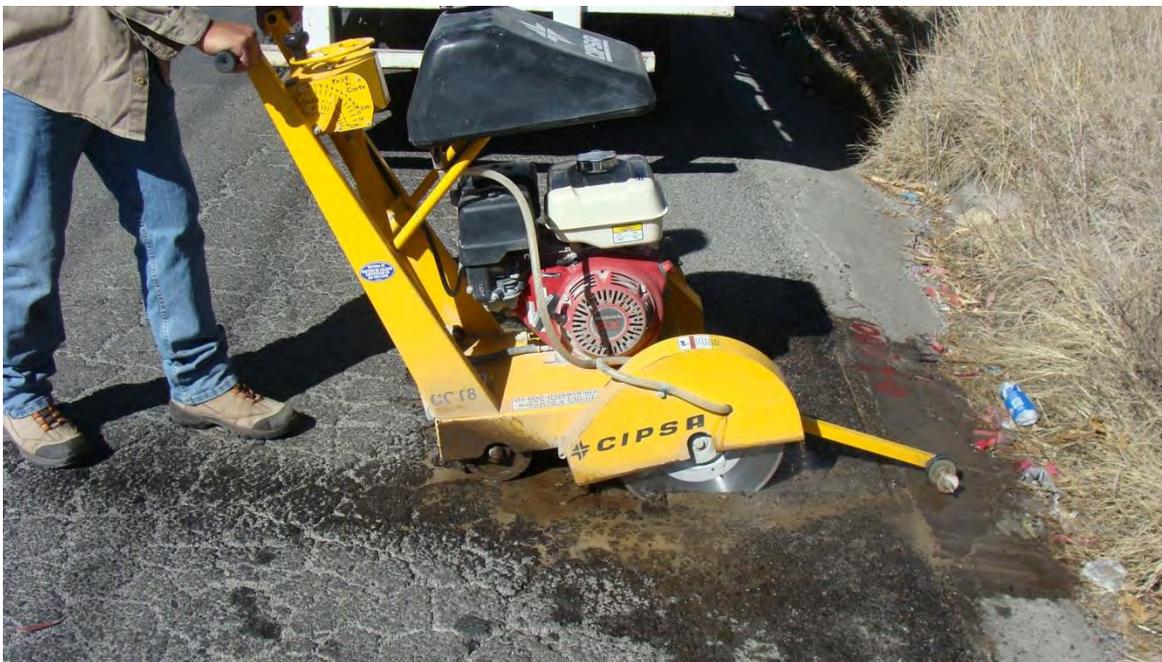
CORTE DE LA CARPETA PARA REALIZAR LOS SONDEOS.

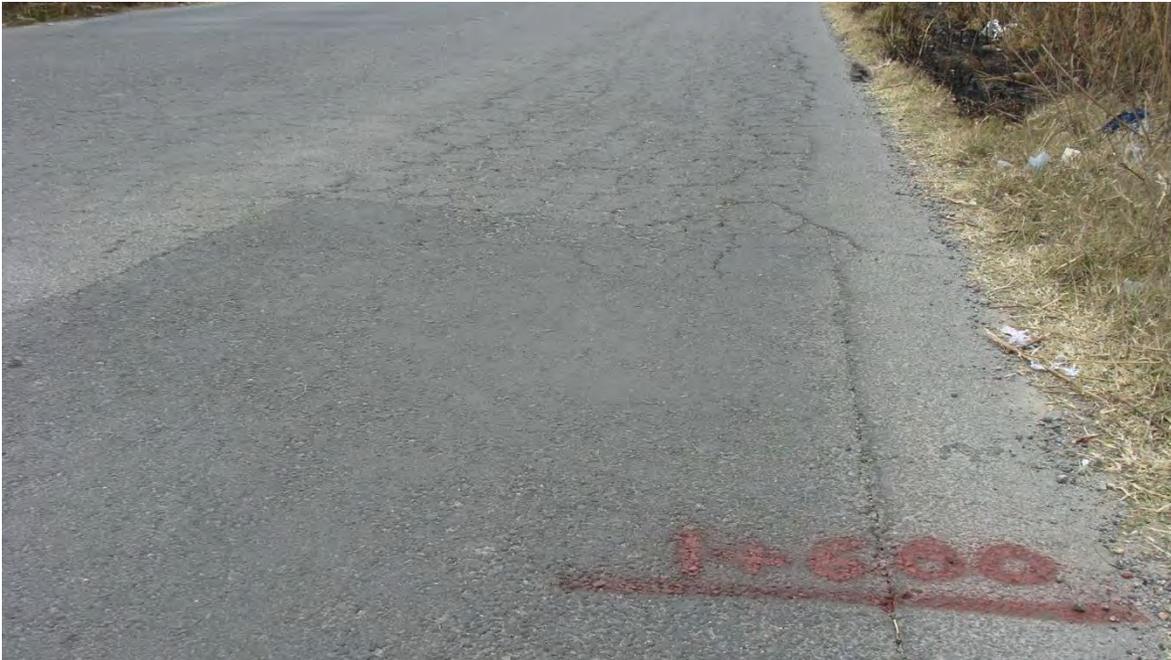
COLOCACION DE CADENAMIENTOS

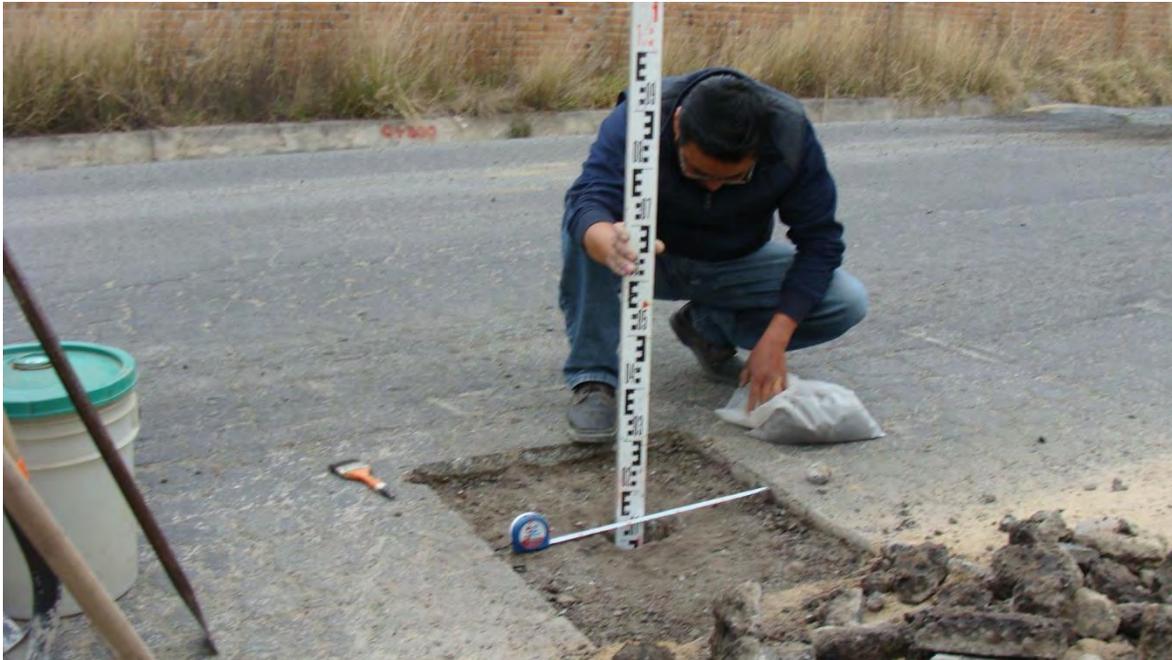
APERTURA DE SONDEOS DE CAJA

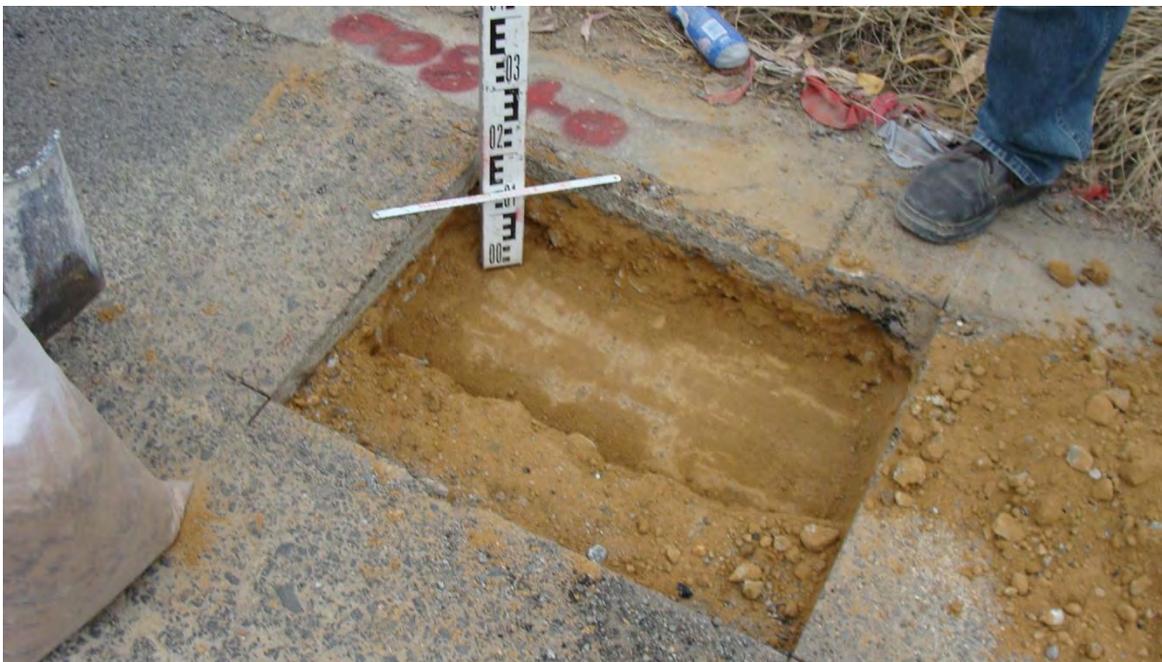
SONDEOS DE TIPO CAJA

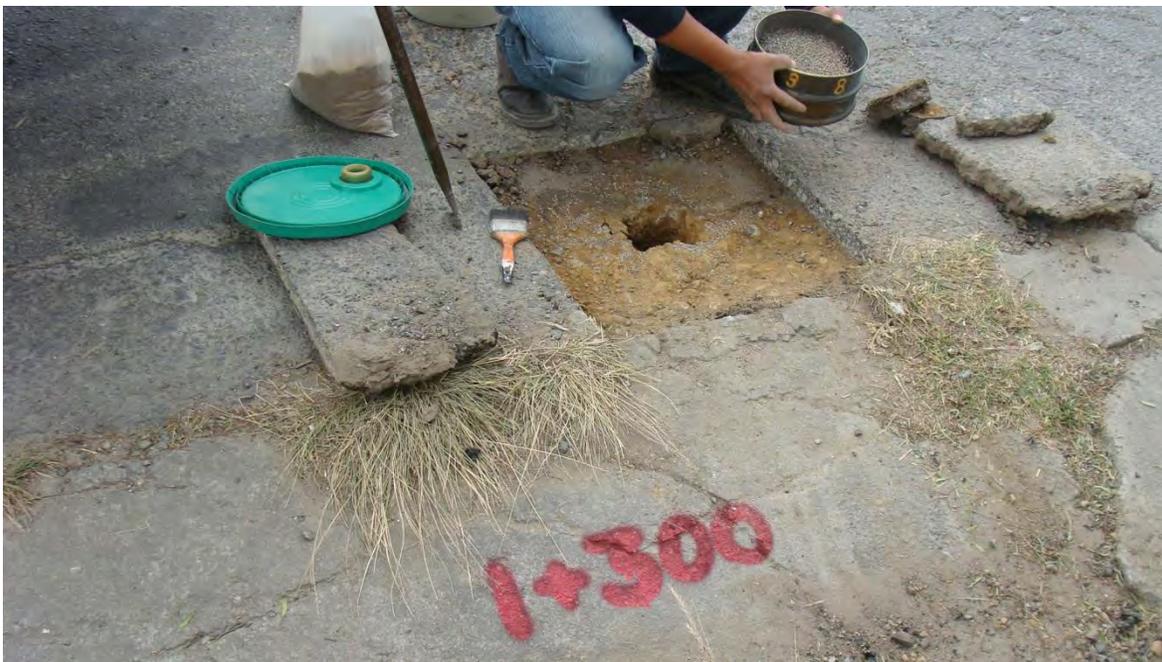
DETERMINACION DEL GRADO DE COMPACTACION DE LA CAPA DE BASE Y ESPESORES.

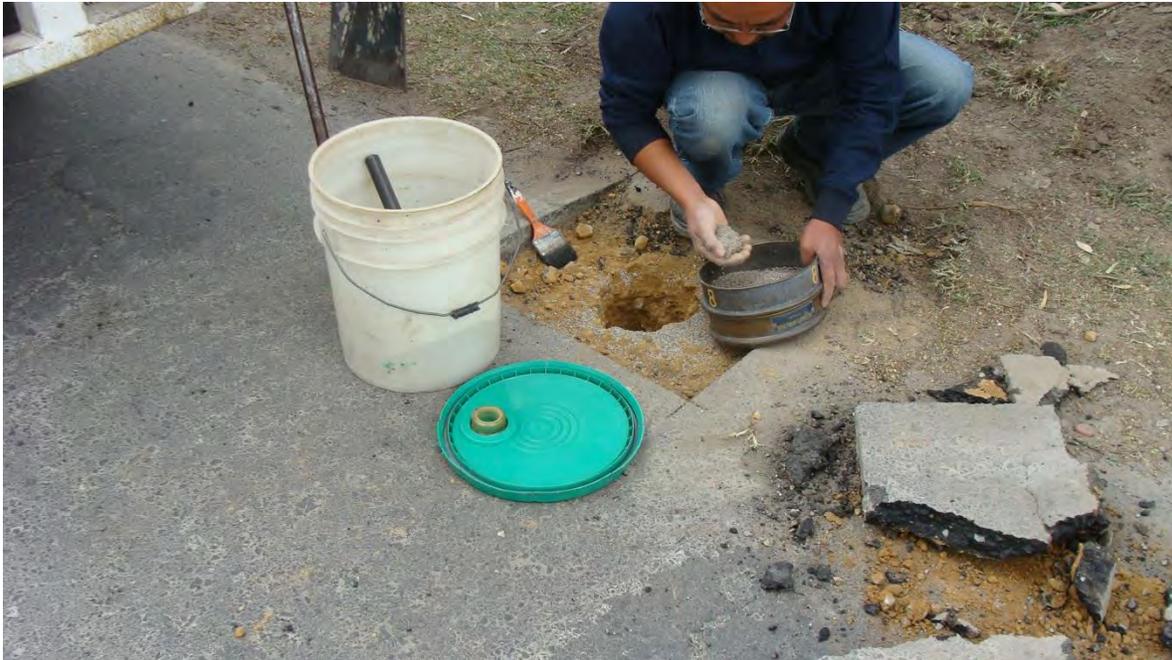
DETERMINACION DEL GRADO DE COMPACTACION EN CAPA DE BASE Y ESPESORES.

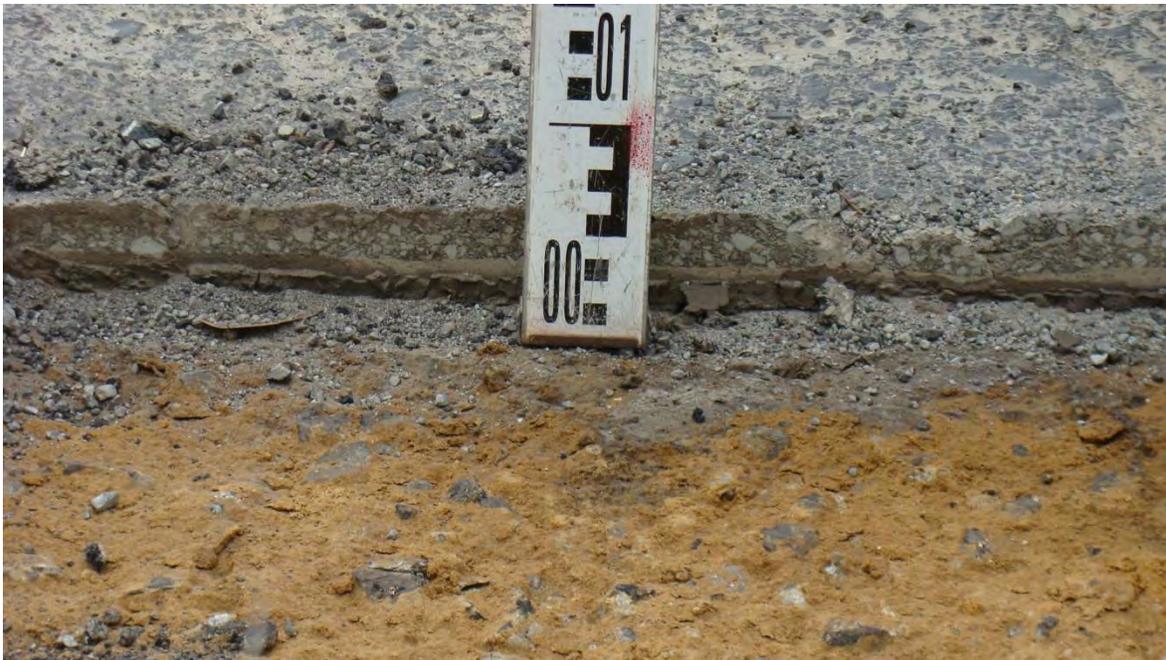
DETERMINACION DE LOS ESPESORES DE LA CARPETA

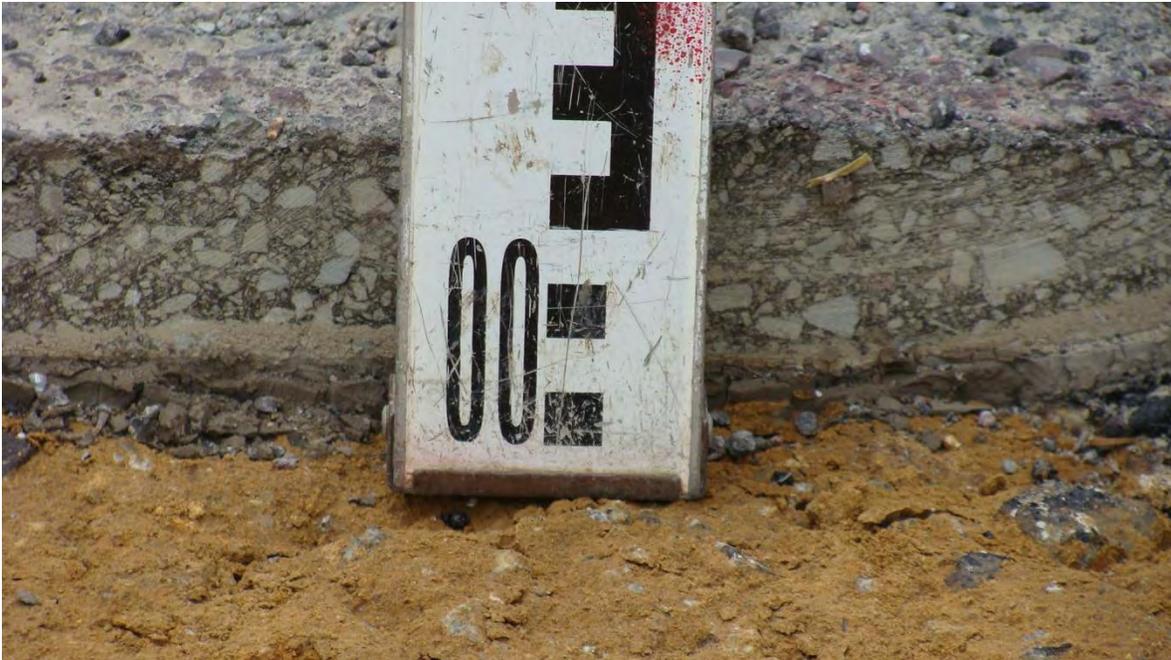
DETERMINACION DE LOS ESPESORES DE CARPETA.
